## Slutrapport "Ett Falun tillgängligt för alla"

## Slutrapport

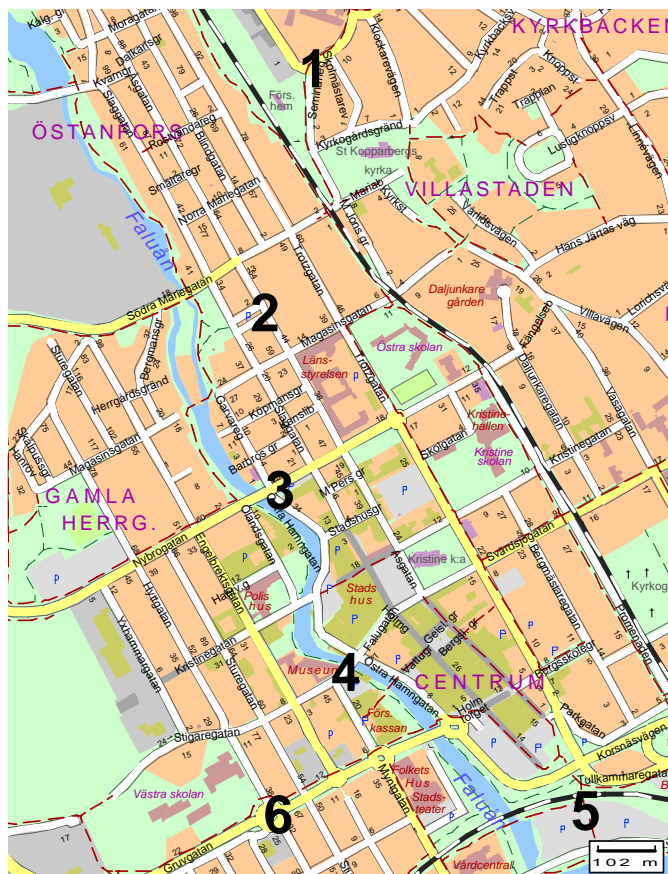
Under sommaren år 2009 genomfördes en mindre tillgänglighetsinspektion utifrån inkomna synpunkter till Trafik- och Fritidsförvaltningen och kommunens handikappkonsulent. Övergångsställen och trottoarkanter studerades och resultaten påvisar behov av att sänka kantstenen för ökad tillgänglighet på platser enligt nedan;

1. På övergångsstället vid korsningen Hagagatan/Seminariegatan – ingår inte i primärt stråk, får ingå i eventuella framtida ombyggnadsprojekt
2. Längs norra Kung Gustafs torg vid Åsgatan – klart sommaren 2009
3. Vid korsningen Östra Hamngatan/infarten till parkeringen längs Nybrogatan - ingår inte i primärt stråk, får ingå i eventuella framtida ombyggnadsprojekt
4. På övergångsstället vid korsningen Falugatan/Stigaregatan – utredning pågår 2010, åtgärden är inte ett enkelt avhjälp hinder
5. Parkeringsplats Tisken, mellan parkeringsyta och gångbana, får ingå i eventuella framtida ombyggnadsprojekt
6. Vid korsningen Hyttgatan/Gruvgatan, Hyttgatsrondellen – i samband med återställning, efter framdragande av fjärrvärme, ska platsen ses över för åtgärd 2010/2011
